Raport diagnostyczny

2020 MAZDA CX-5 Style

Raport z przygotowania i naprawy

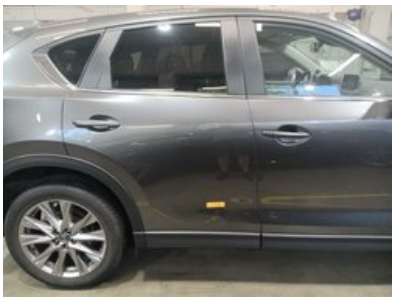
1. Przód: Przedni Zderzak - Stan i Wyrównanie

2. Przód: Integralność przedniej szyby - Bez uszkodzeń wykluczających przegląd techniczny

3. Bok: Lewa i Prawa Strona - Widoczne Uszkodzenia i Zadrapania

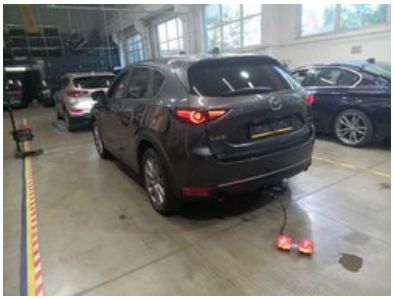
1. HAMULCE: Przednie Tarcze Hamulcowe Oba

2. SILNIK: Pasek Napędu Osprzętu

3. INNE: Wymiana Oleju i Filtra Silnika

4. INNE: Wymienić Opony

5. ZAWIESZENIE: Tuleje Dolnego Wahacza Zawieszenia Obie

6. UKŁAD KIEROWNICZY: Przegub Końcowy Drążka Kierowniczego (Oba)

7. PRZEKŁADNIA GŁÓWNA, WAŁ I OSIE: Przegub Wału Napędowego - Zewnętrzny Prawy

- 1. Wymiana Oleju i Filtra Silnika
- 2. Pasek napędu osprzętu
- 3. Wymienić Opony
- 4. Uchwyt Tablicy Rejestracyjnej
- 5. Końcówka Drążka Kierowniczego (Oba)
- 6. Przegub Półosi - Zewnętrzny Prawy
