Raport diagnostyczny

2015 RENAULT ESPACE Initiale Paris

Szczegóły diagnostyki

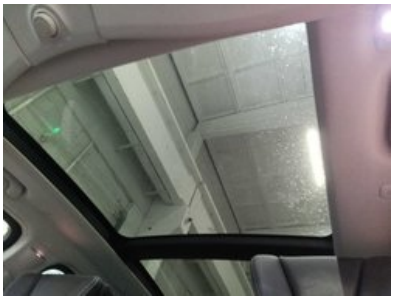
1. Operacja: Elementy dachu - Elektroniczne otwieranie i stan

2. Przód: Osłony przeciwsłoneczne - Działanie i stan

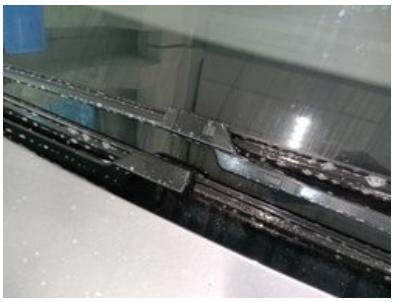
3. Przód: Guma Wycieraczek i Ramię (Przód i Tył) - Stan

1. Wymiana Oleju i Filtra Silnika
2. Wymienić Przednią Wycieraczką (Mechanika)
3. Ewakuacja/Napełnianie Systemu

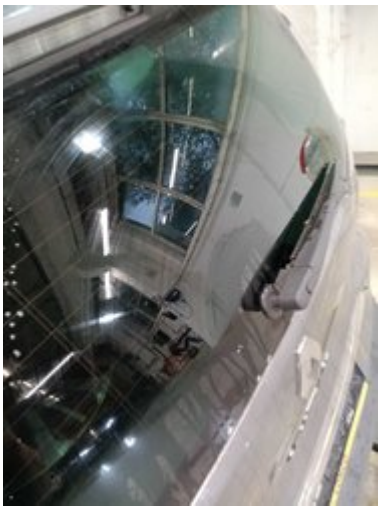
4. Przód: Guma Wycieraczek i Ramię (Przód i Tył) - Stan
