Raport diagnostyczny

2021 VOLKSWAGEN TIGUAN R-Line Busines

Szczegóły diagnostyki

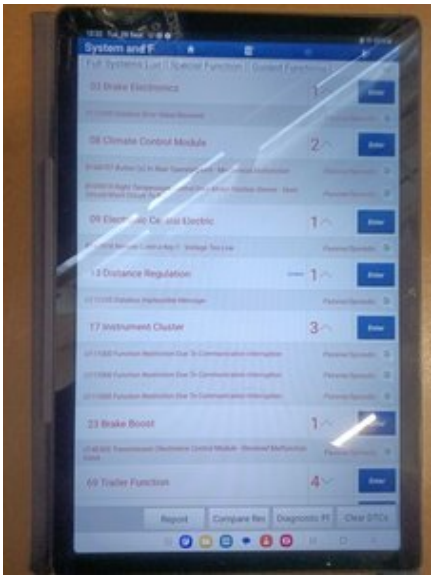
Podsumowanie zdiagnozowanych usterek

Podczas kompleksowej diagnostyki przeprowadzonej przez Longo, 6 usterki były stwierdzone w pojeździe.

Wnętrze	Nadwozie	Mechanika
1 zidentyfikowane problemy	2 zidentyfikowane problemy	3 zidentyfikowane problemy

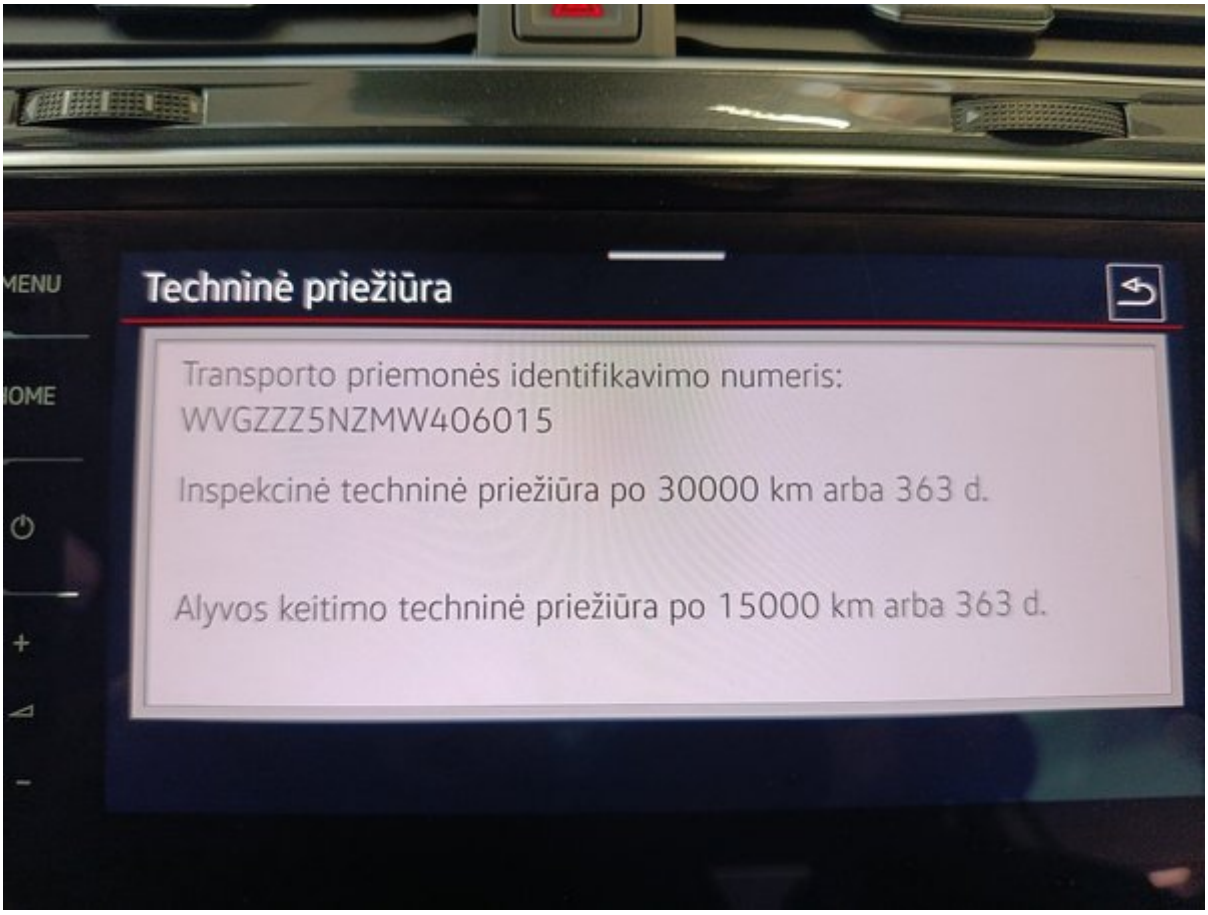
VOLKSWAGEN AG
e1*2001/116*0450
WVGZZZ5NZMW406015
2350 kg
4185 kg
1- 1150 kg
2- 1250 kg
Typ 5N
M4
DQEA 6121
1027424
