Raport diagnostyczny

2016 RENAULT KADJAR Intens

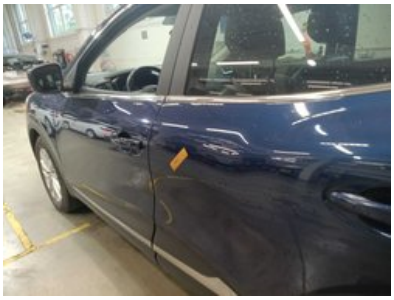
1. Drzwi: Gumowe Uszczelki Drzwi

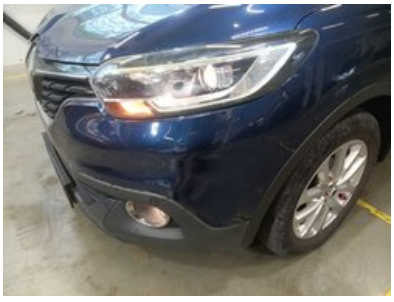
2. Oświetlenie: Żarówki

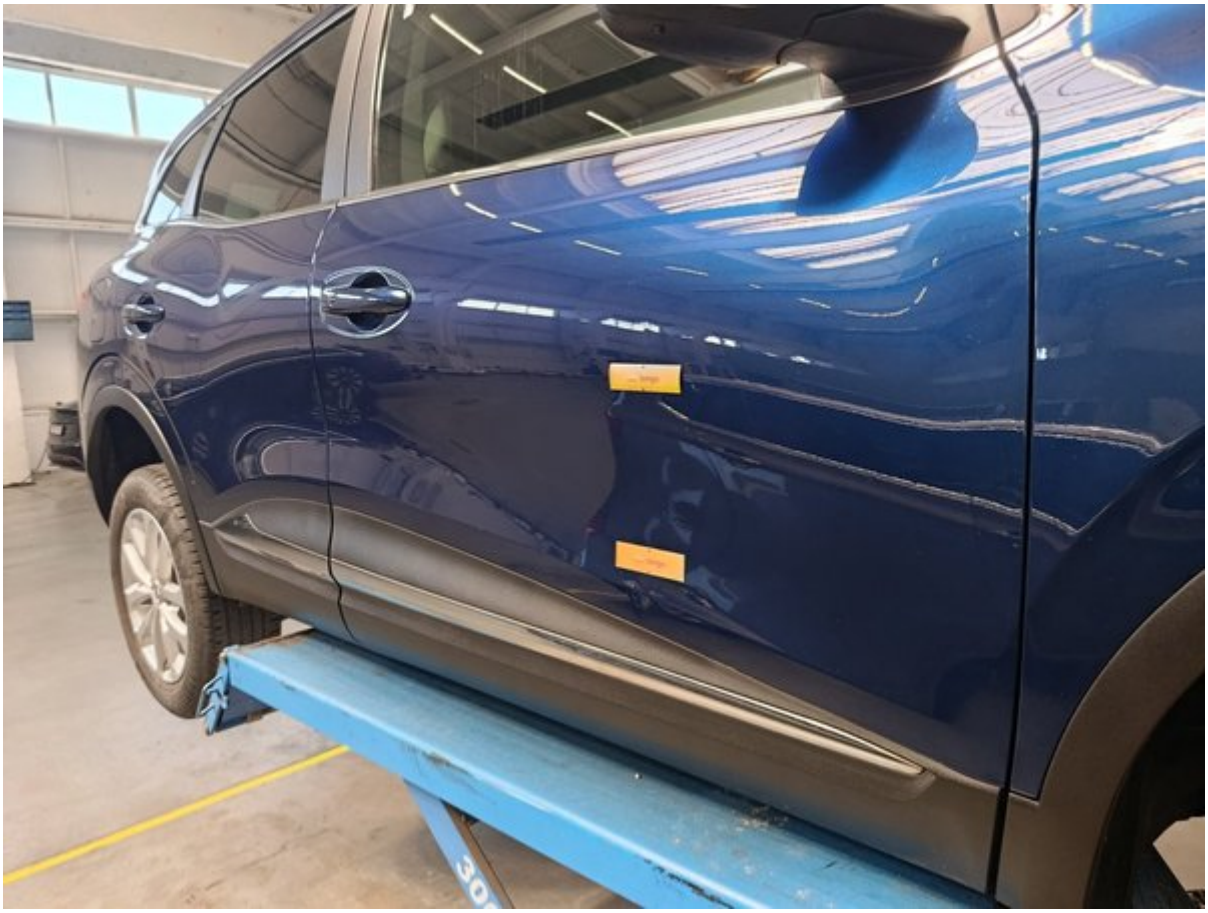
215/60 R17
EcoContact 6
