Raport diagnostyczny

2017 VOLKSWAGEN PASSAT B8 Comfortline

Raport z przygotowania i naprawy

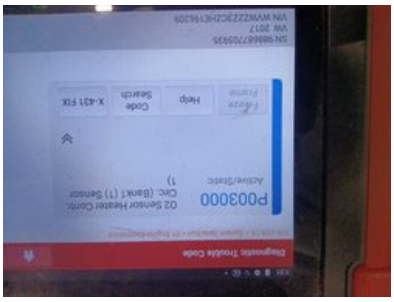
5. UKŁAD WYDECHOWY: Chłodnica Recirkulacji Spalin (EGR)

- 1. Geometria Przednich Kół (Zbieżność)
- 2. Chłodnica Recyrkulacji Spalin (EGR)
- 3. Sonda Lambda
- 4. Wymiana Oleju i Filtra Silnika
- 5. Wymienić Przednią Wycieraczką (Mechanika)

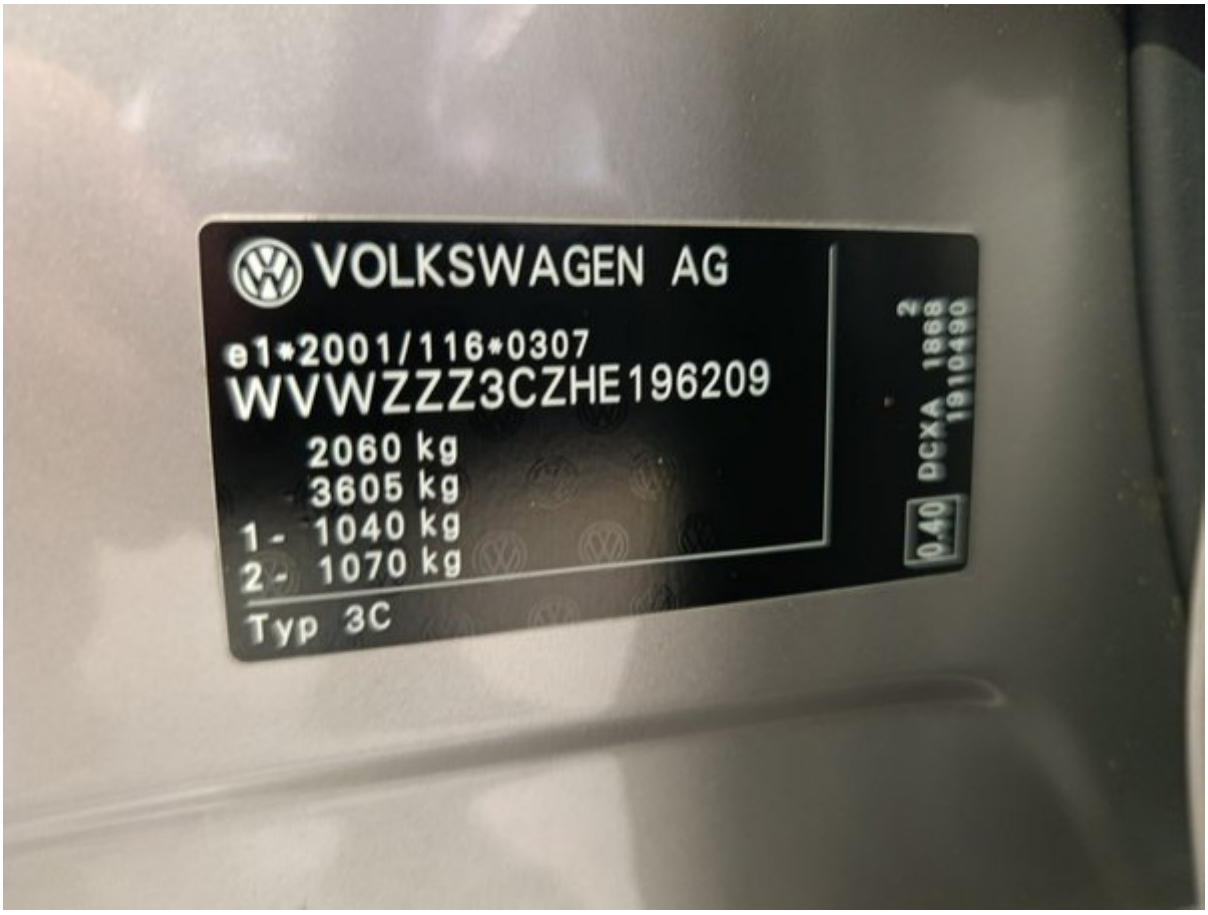
VOLKSWAGEN AG
e1*2001/116*0307
WVWZZZ3CZHE196209
2060 kg
3605 kg
1- 1040 kg
2- 1070 kg
Typ 3C
0.40
DCXA 1868
1910490
