Raport diagnostyczny

2020 SKODA SUPERB Style

Raport z przygotowania i naprawy

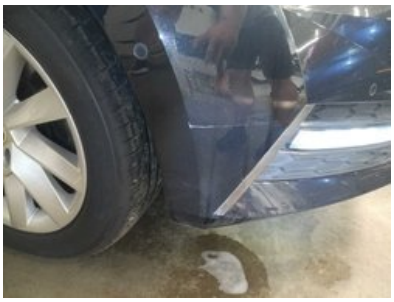
1. Przód: Przedni Zderzak - Stan i Wyrównanie

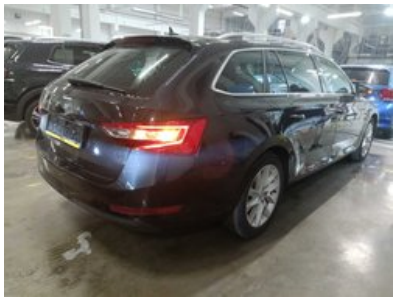
1. INNE: Wymiana Oleju i Filtra Silnika

2. HAMULCE: Przednie Tarcze Hamulcowe Oba

3. ZAWIESZENIE: Dolny Wahacz Zawieszenia Oba

- 1. Wymiana Oleju i Filtra Silnika

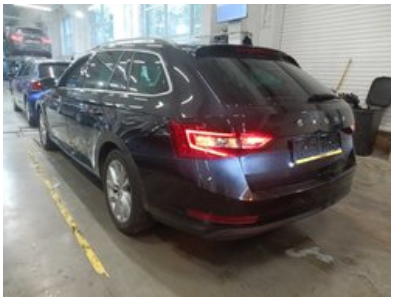
1. Wyniki Linii Testowej Hamulców
