Raport diagnostyczny

# 2018 PEUGEOT 5008 GT-Line

## Szczegóły diagnostyki

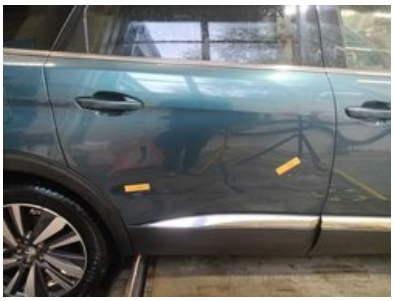
**1. Drzwi:** Listwy - Stan
