Raport diagnostyczny

2022 SKODA KODIAQ Ambition

Szczegóły diagnostyki

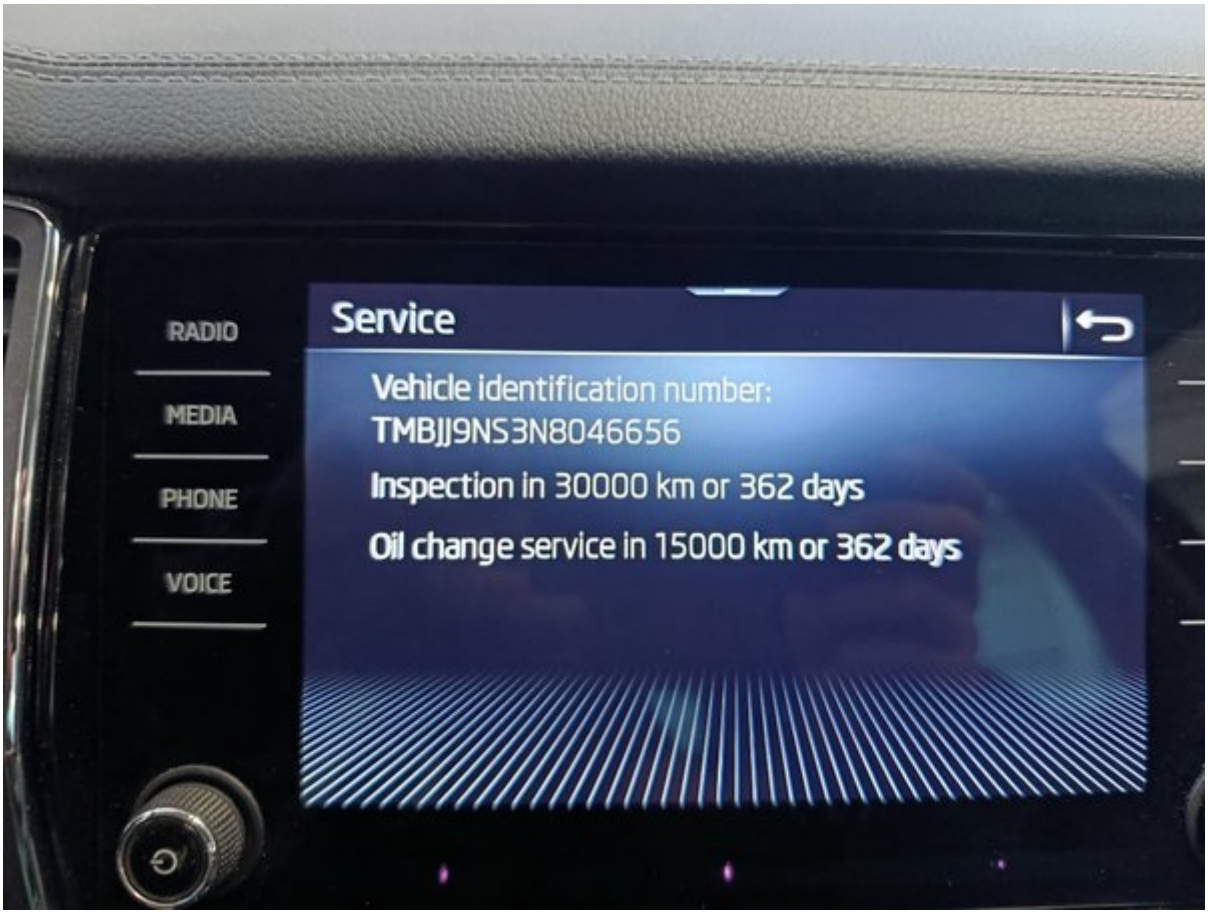
ŠKODA AUTO a.s.
e8*2007/46*0249
TMBJJ9NS3N8046656
2350 kg
4350 kg
1200 kg
1200 kg
DTSB
Czech Republic
0,50
