Raport diagnostyczny

2017 AUDI Q3 Sport

Szczegóły diagnostyki

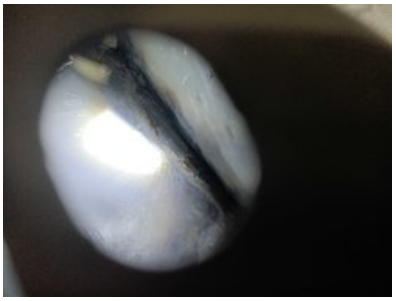
3. Oświetlenie: Światła tylne (Hamulca, przeciwmgielne, kierunkowskazy) - Podstawowe funkcjonowanie, uszkodzenia i kolor

4. Oświetlenie: Światła tylne (Hamulca, przeciwmgielne, kierunkowskazy) - Podstawowe funkcjonowanie, uszkodzenia i kolor

- 1. Wymienić Tylne Kierunkowskazy
