Raport diagnostyczny

2020 OPEL GRANDLAND X Business Executi

Szczegóły diagnostyki

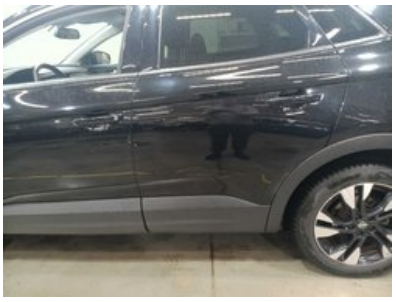
3. Bok: Lewa i Prawa Strona - Widoczne Uszkodzenia i Zadrapania

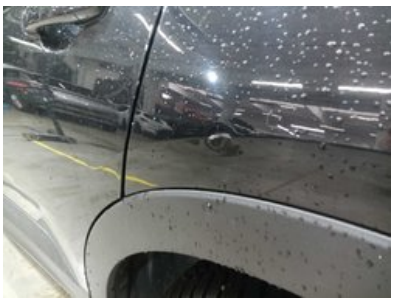
4. Bok: Lewa i Prawa Strona - Widoczne Uszkodzenia i Zadrapania

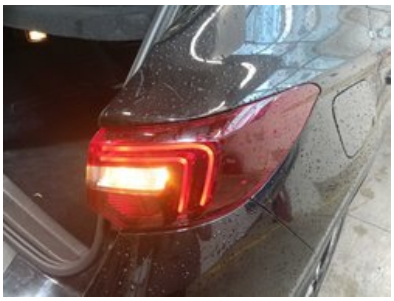
5. Bok: Lewa i Prawa Strona - Widoczne Uszkodzenia i Zadrapania

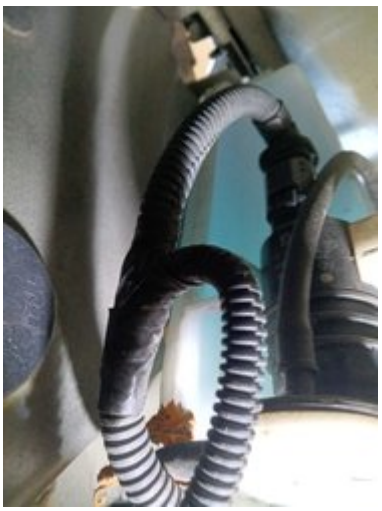
5. HAMULCE: Przegląd Hamulców
