Raport diagnostyczny

2021 SKODA ENYAQ 80

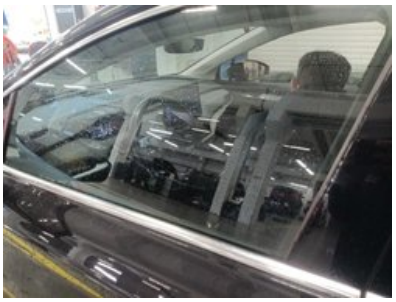
1. Drzwi: Działanie Szyb Elektrycznych - Wszystkie Szyby

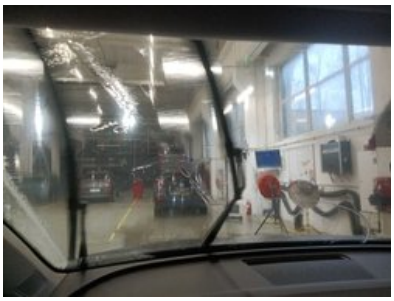
2. Przód: Guma Wycieraczek i Ramię (Przód i Tył) - Stan

- 1. Wymienić Przednią Wycieraczką (Mechanika)

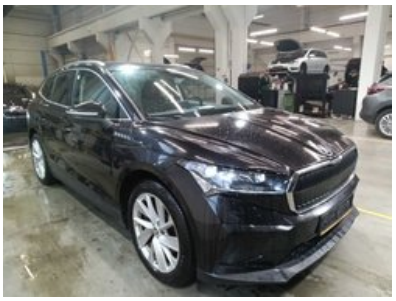
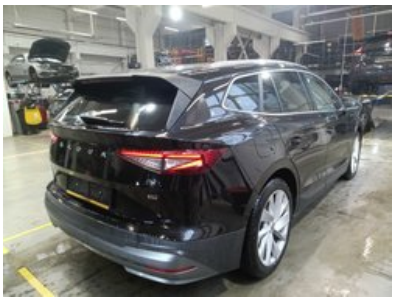
1. Zdjęcie Diagnostyczne

2. Wyniki Linii Testowej Hamulców
