Raport diagnostyczny

# 2018 VOLVO XC60 Momentum

# Raport z przygotowania i naprawy

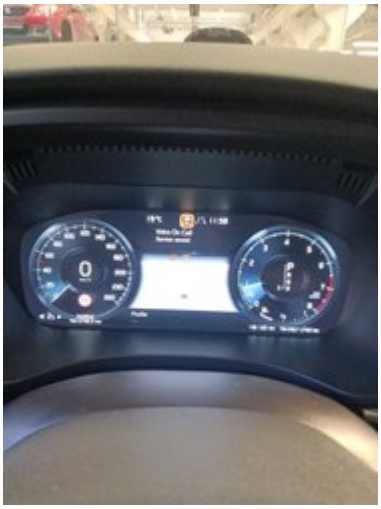
**1. INNE:** Wymiana Oleju i Filtra Silnika

**2. HAMULCE:** Przednie Tarcze Hamulcowe Oba

**3. ELEKTRYKA OGÓLNA:** Akumulator

**4. ELEKTRYKA OGÓLNA:** Na Wezwanie

**5. ELEKTRYKA OGÓLNA:** Bateria Wspierająca

- 1. Akumulator
- 2. Wymiana Oleju i Filtra Silnika
- 3. Wspornik Akumulatora
