Raport diagnostyczny

2020 KIA STONIC Fusion

Szczegóły diagnostyki

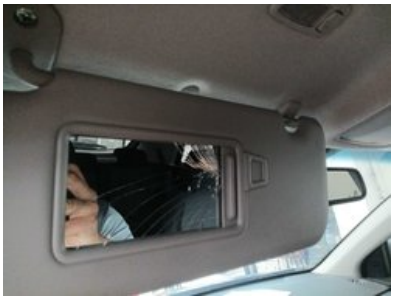
Wnętrze

1. Przód: Osłony przeciwsłoneczne - Działanie i stan

2. Wnętrze: Osłona Dźwigni Zmiany Biegów i Gałka - Stan

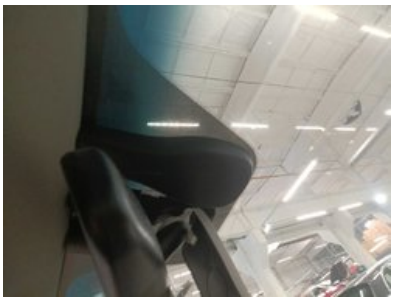
Nadwozie

1. Przód: Maska - Widoczne Uszkodzenia

2. Przód: Integralność przedniej szyby - Bez uszkodzeń wykluczających przegląd techniczny

3. Przód: Przedni Zderzak - Stan i Wyrównanie

- 1. Wymiana Przedniej Szyby
- 2. Regulacja Reflektorów

- 1. Malowanie Przedniego Zderzaka
