Raport diagnostyczny

2015 OPEL MOKKA Business+

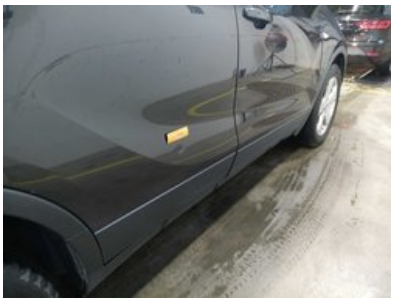
1. Bok: Lewa i Prawa Strona - Widoczne Uszkodzenia i Zadrapania

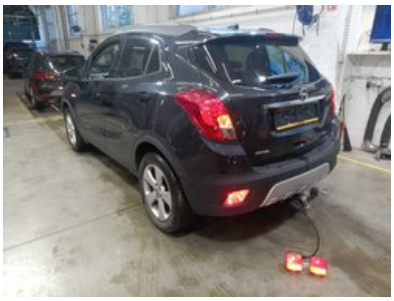
1. Wyniki Linii Testowej Hamulców
