# Raport diagnostyczny

# 2021 SKODA SUPERB Clever

## Szczegóły diagnostyki

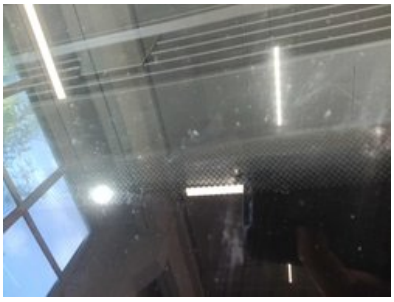
**1. Przód:** Integralność przedniej szyby - Bez uszkodzeń wykluczających przegląd techniczny

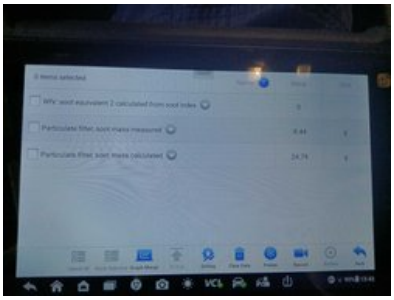
**1. INNE:** Regeneracja/Czyszczenie Filtra DPF

**2. INNE:** Wymienić Opony

- 1. Amortyzatory (Para)
- 2. Wahacz Dolny Zawieszenia (Oba)
- 3. Wymiana Oleju i Filtra Silnika
- 4. Zawór Recyrkulacji Spalin (EGR)
- 5. Wymienić Opony

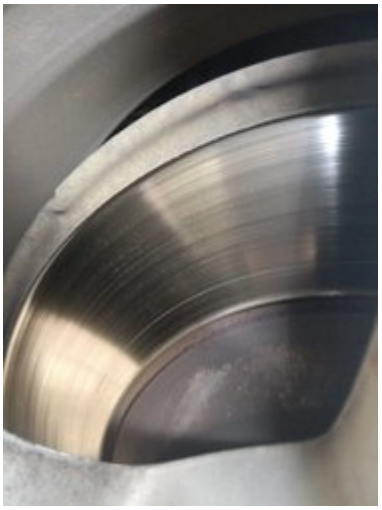
**4. HAMULCE:** Tylna Tarcza Hamulcowa (Obie)

**5. HAMULCE:** Przednie Tarcze Hamulcowe Oba

**6. ZAWIESZENIE:** Amortyzatory (Para)

**7. ZAWIESZENIE:** Dolny Wahacz Zawieszenia Oba

**8. UKŁAD WYDECHOWY:** Zawór Recirkulacji Spalin (EGR)

**9. UKŁAD KIEROWNICZY:** Geometria Przednich Kół (Zbieżność)

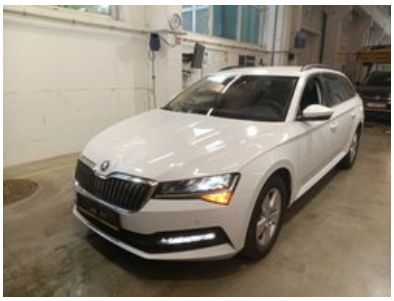
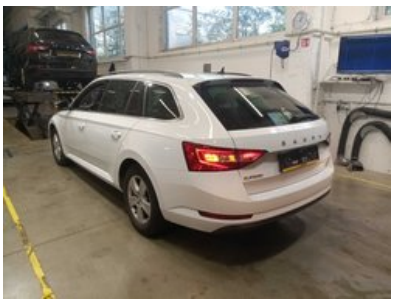
**1. Zdjęcie Diagnostyczne**

**2. Uzupełnij AdBlue**

### 3. Wyniki Linii Testowej Hamulców
