Raport diagnostyczny

2015 TOYOTA AVENSIS

Raport z przygotowania i naprawy

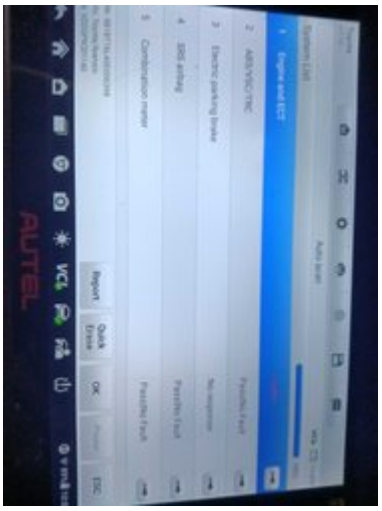
3. HAMULCE: Moduł Sterowania Hamulcem Postojowym

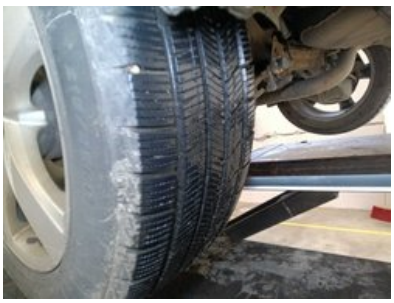
6. INNE: Wymienić Opony

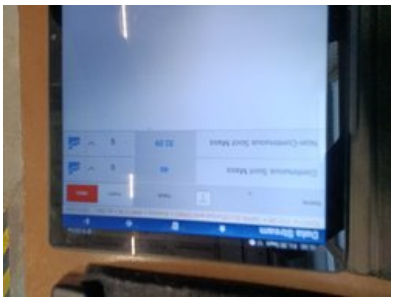
7. INNE: Regeneracja/Czyszczenie Filtra DPF

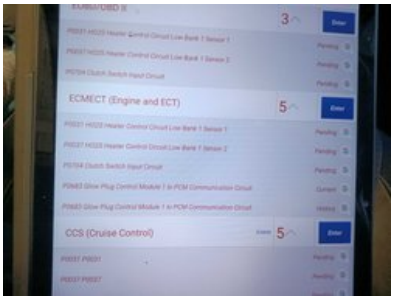
8. SILNIK: Świece żarowe z modułem
