Raport diagnostyczny

2019 TESLA MODEL 3 Standard RWD Plus 6

Szczegóły diagnostyki

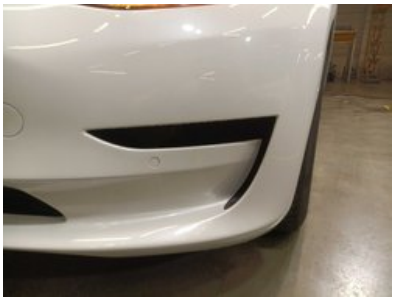
Nadwozie

1. Inne: Dodatkowe Prace Polerskie

2. Bok: Koła - Stan

3. Tył: Bagażnik - Widoczne uszkodzenia

4. Przód: Integralność przedniej szyby - Bez uszkodzeń wykluczających przegląd techniczny

5. Przód: Przedni Zderzak - Stan i Wyrównanie

6. Przód: Przedni Zderzak - Stan i Wyrównanie

- 1. Wymiana Przedniej Szyby

- 1. Malowanie Pokrywy Bagażnika
- 2. Regulacja
- 3. Osłony

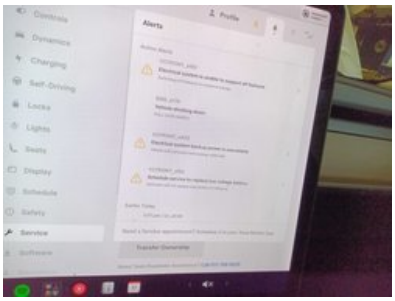
Mechanika

1. ZAWIESZENIE: Drążek Stabilizatora

2. ELEKTRYKA OGÓLNA: Akumulator

- 1. Akumulator
