Raport diagnostyczny

2017 BMW X5 Luxury Line

Raport z przygotowania i naprawy

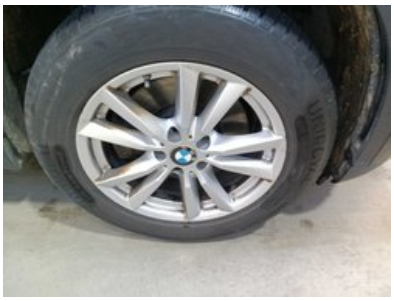
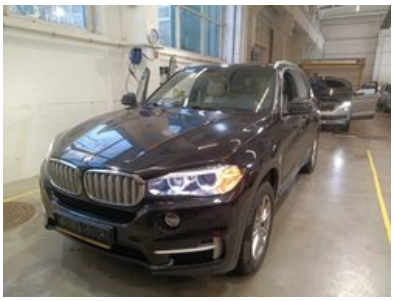
Nadwozie

1. Bok: Koła - Stan

2. Bok: Lewa i Prawa Strona - Widoczne Uszkodzenia i Zadrapania

3. Bok: Lewa i Prawa Strona - Widoczne Uszkodzenia i Zadrapania

4. Bok: Lewa i Prawa Strona - Widoczne Uszkodzenia i Zadrapania

5. Bok: Lewa i Prawa Strona - Widoczne Uszkodzenia i Zadrapania

6. Bok: Lewa i Prawa Strona - Widoczne Uszkodzenia i Zadrapania

7. Bok: Lusterka Zewnętrzne - Integralność Lustra i Mocowanie do Samochodu

8. Bok: Lusterka Zewnętrzne - Integralność Lustra i Mocowanie do Samochodu

9. Inne: Dodatkowe Prace Polerskie

10. Tył: Zderzak tylny - Stan i ustawienie

1. Inne: Wypolerować Przednie Błotnik
2. Inne: Wypolerować Tylny Zderzak

1. Malowanie Drzwi
2. Malowanie Progu
3. Malowanie Obudowy Lusterka
4. Inne: Lewy Kierunkowskaz na Lusterku
