Raport diagnostyczny

2019 SKODA OCTAVIA Ambition Business

Raport z przygotowania i naprawy

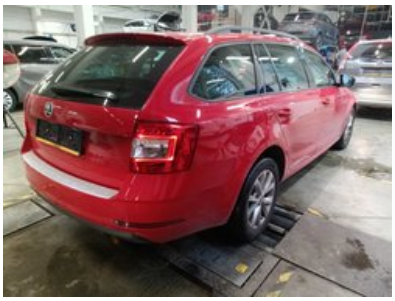
1. Wyniki Linii Testowej Hamulców
