Raport diagnostyczny

2022 SKODA SUPERB Business Edition Plus

Szczegóły diagnostyki

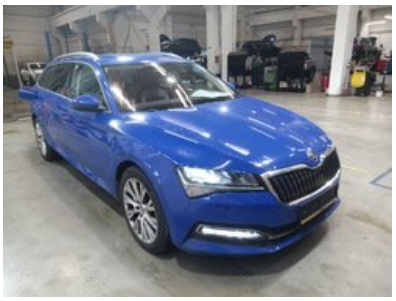
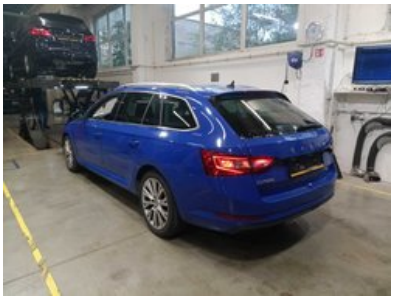
6. ZAWIESZENIE: Tuleje Dolnego Wahacza Zawieszenia Obie
