Raport diagnostyczny

2019 BMW 520 Sport Line

Szczegóły diagnostyki

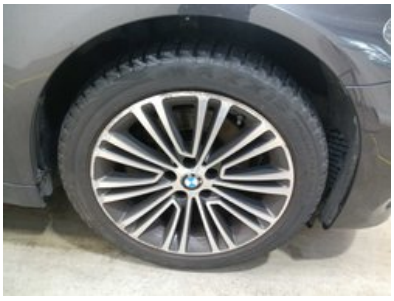
1. Przód: Przedni Zderzak - Stan i Wyrównanie

2. Bok: Koła - Stan

3. Inne: Dach - Widoczne uszkodzenia (np. uszkodzenia gradowe)
