Raport diagnostyczny

2016 OPEL MOKKA

Raport z przygotowania i naprawy

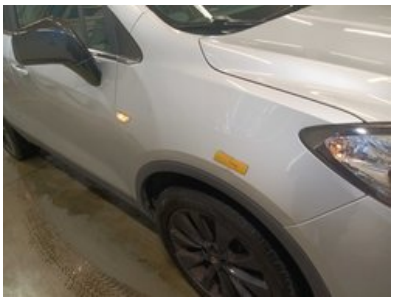
1. Przód: Izolacja Dźwiękowa Maski - Stan

2. Przód: Przedni Zderzak - Stan i Wyrównanie

3. Przód: Przedni Zderzak - Stan i Wyrównanie

4. Tył: Zderzak tylny - Stan i ustawienie

5. Oświetlenie: Żarówki

6. Bok: Lewa i Prawa Strona - Widoczne Uszkodzenia i Zadrapania

7. Bok: Lewa i Prawa Strona - Widoczne Uszkodzenia i Zadrapania

1. Inne: Naprawa Narożników Przedniego Zderzaka

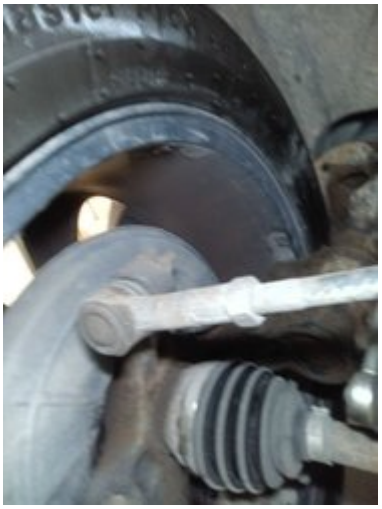
1. HAMULCE: Przednie Tarcze Hamulcowe Oba

2. ZAWIESZENIE: Łącznik Drążka Stabilizatora, Zewnętrzny

3. UKŁAD KIEROWNICZY: Końcówka Drążka Kierowniczego

4. UKŁAD KIEROWNICZY: Geometria Przednich Kół (Zbieżność)

5. UKŁAD KIEROWNICZY: Pochylenie - Przód

6. INNE: Wymiana Oleju i Filtra Silnika

1. Wtryskiwacze (wszystkie)
2. Końcówka Drążka Kierowniczego
3. Łącznik Stabilizatora - Zewnętrzny
4. Wymiana Żarówki Oświetlenia Tablicy Rejestracyjnej
5. Wymiana Oleju i Filtra Silnika
6. Geometria Przednich Kół (Zbieżność)
