Raport diagnostyczny

2019 PEUGEOT 5008 Allure

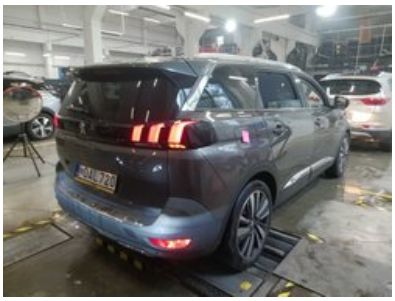
3. ZAWIESZENIE: Łącznik Drążka Stabilizatora, Zewnętrzny, Obie Strony

1. Łącznik Stabilizatora - Zewnętrzny (Obie)
2. Wymiana Oleju i Filtra Silnika
