Raport diagnostyczny

# 2017 RENAULT CAPTUR Dynamique

# Raport z przygotowania i naprawy

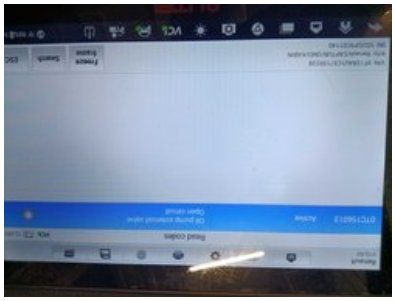
**1. Bok:** Lewa i Prawa Strona - Widoczne Uszkodzenia i Zadrapania

- 1. Malowanie Drzwi
- 2. Przyszyć Przednie Siedzenie
- 3. Wymienić Klosze Świateł
- 4. Elektrozawór Pompy Oleju
- 5. Wymienić Opony
- 6. Wymienić Przednią Wycieraczką (Mechanika)
- 7. Wymiana Oleju i Filtra Silnika
