Raport diagnostyczny

2016 VOLVO V70 Polar+

Raport z przygotowania i naprawy

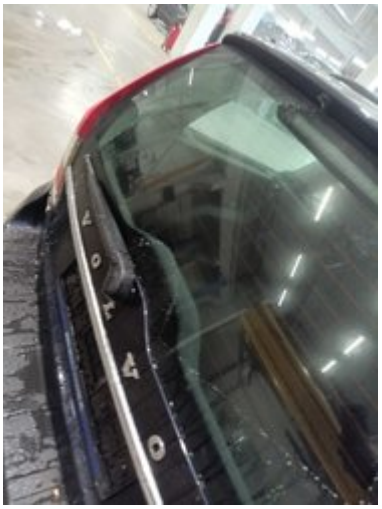
1. Przód: Guma Wycieraczek i Ramię (Przód i Tył) - Stan

2. Przód: Guma Wycieraczek i Ramię (Przód i Tył) - Stan

3. Przód: Kierownica - Stan

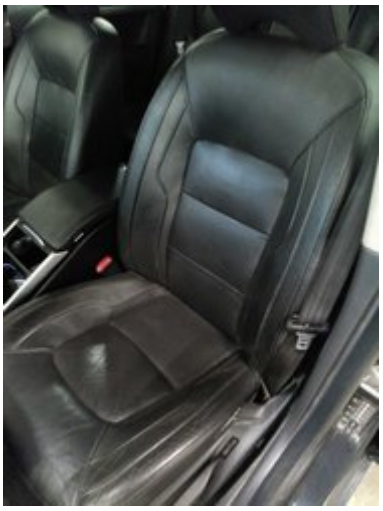
4. Przód: Deska Rozdzielcza - Stan i Działanie Przycisków

5. Fotele: Wszystkie Fotele - Stan

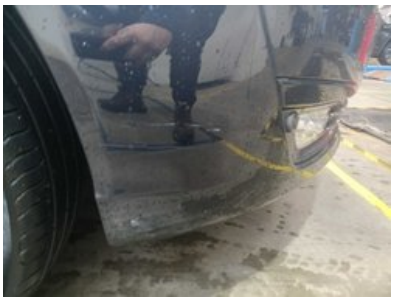
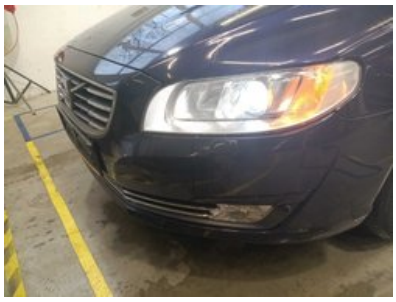
1. Przód: Przedni Zderzak - Stan i Wyrównanie

2. Oświetlenie: Światła tylne (Hamulca, przeciwmgielne, kierunkowskazy) - Podstawowe funkcjonowanie, uszkodzenia i kolor

3. Oświetlenie: Żarówki

4. Tył: Zderzak tylny - Stan i ustawienie

1. Wymienić Tylne Lampy

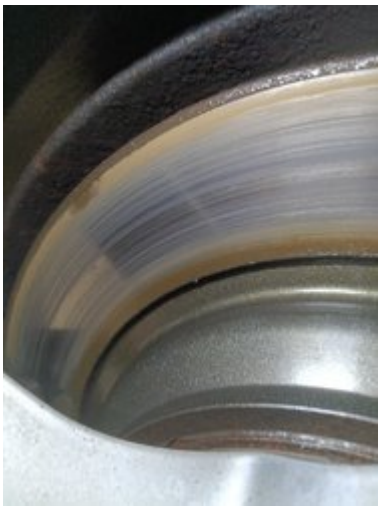
5. HAMULCE: Przednie Tarcze Hamulcowe Oba

6. HAMULCE: Tylna Tarcza Hamulcowa (Obie)
