# Raport diagnostyczny

# 2020 TOYOTA YARIS Active

## Szczegóły diagnostyki

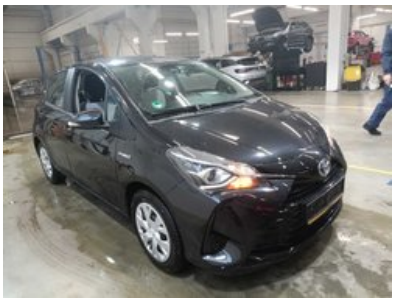
**5. Bok:** Lewa i Prawa Strona - Widoczne Uszkodzenia i Zadrapania

**6. Bok:** Lewa i Prawa Strona - Widoczne Uszkodzenia i Zadrapania
