Raport diagnostyczny

2017 BMW 520 Luxury Edition

Szczegóły diagnostyki

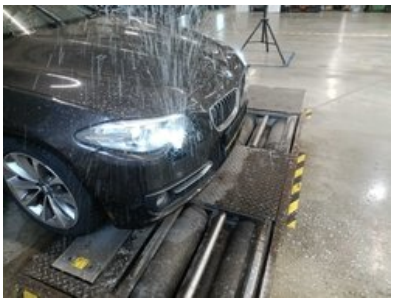
1. Przód: System spryskiwaczy szyb - Funkcjonowanie (Przód i tył)

2. Przód: Listwy - Stan

3. Przód: Guma Wycieraczek i Ramię (Przód i Tył) - Stan

4. Wnętrze: Listwy - Stan

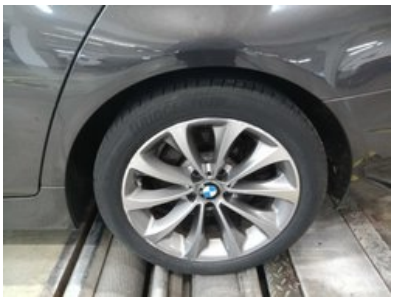
3. Bok: Lewa i Prawa Strona - Widoczne Uszkodzenia i Zadrapania

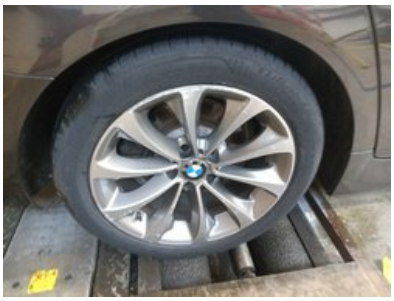
4. Bok: Lewa i Prawa Strona - Widoczne Uszkodzenia i Zadrapania

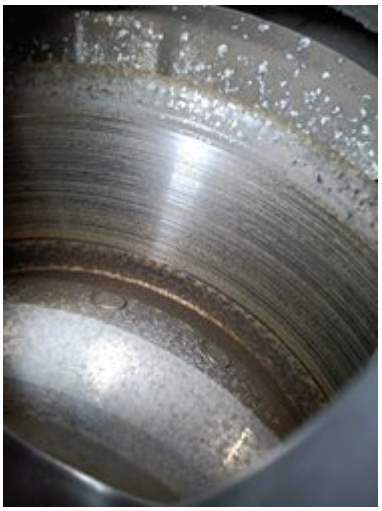
6. INNE: Tylne Tarcze Hamulcowe
