Raport diagnostyczny

2016 BMW 530 M Sport

Szczegóły diagnostyki

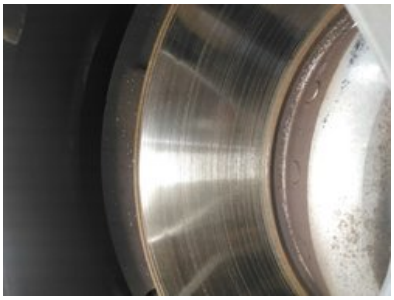
5. HAMULCE: Przednie Tarcze Hamulcowe Oba
