Raport diagnostyczny

2020 PEUGEOT 2008 GT-Line

Podsumowanie zdiagnozowanych usterek

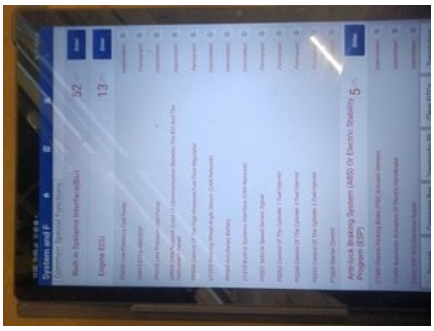
Podczas kompleksowej diagnostyki przeprowadzonej przez Longo, 11 usterki były stwierdzone w pojeździe.

Wnętrze	Nadwozie	Mechanika
3 zidentyfikowane problemy	3 zidentyfikowane problemy	5 zidentyfikowane problemy

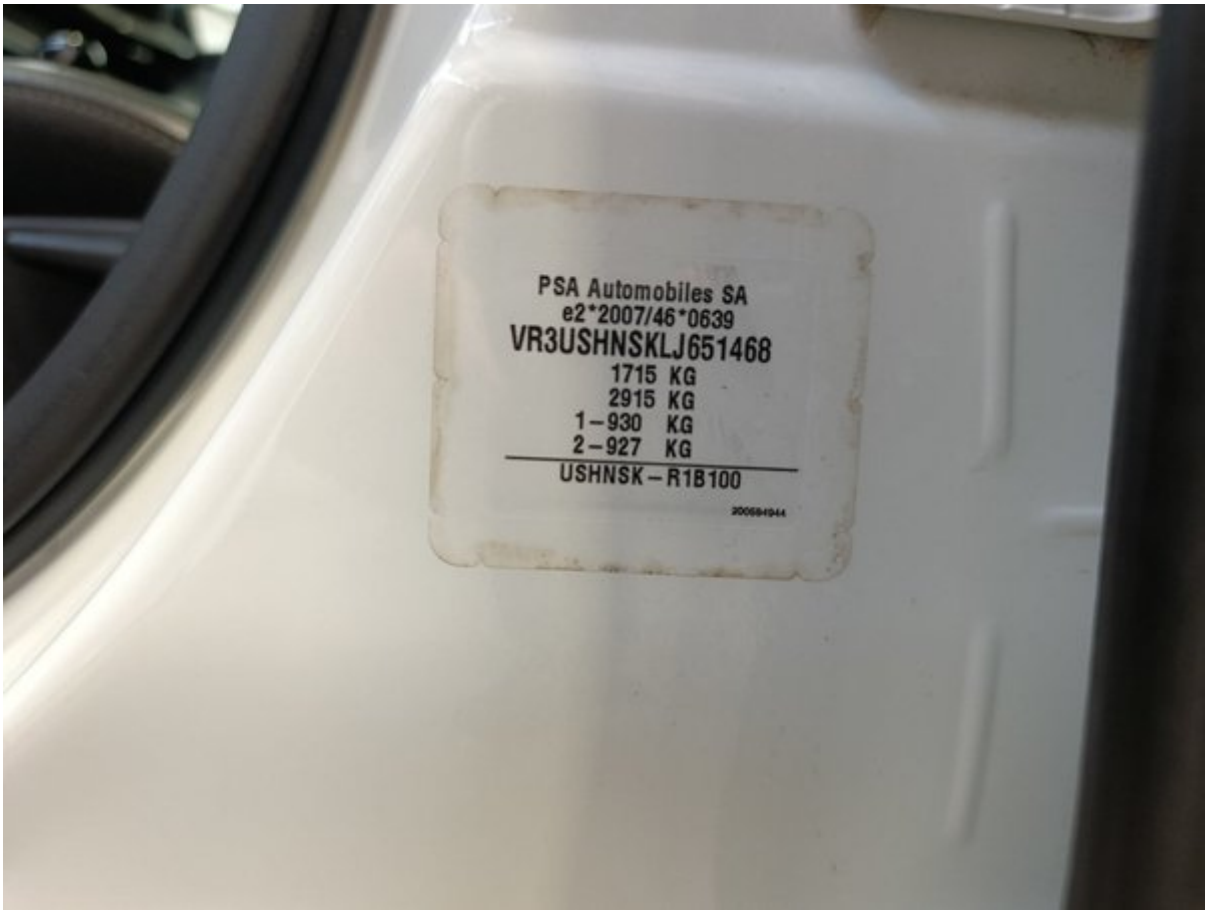
PSA Automobiles SA
e2*2007/46*0639
VR3USHNSKLJ651468
1715 KG
2915 KG
1-930 KG
2-927 KG
USHNSK-R1B100

540km
RANGE
176319km

540 km
RANGE
Service in 20000 km
or 12 month(s)
1/2
176319 km
