Raport diagnostyczny

2015 AUDI A6 ALLROAD Premium Edition

Szczegóły diagnostyki

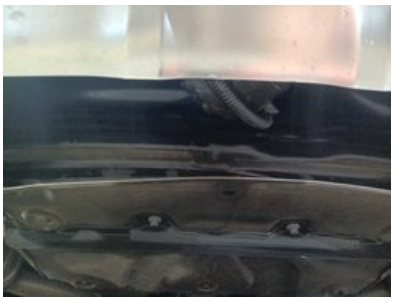
1. Przód: Przedni Zderzak - Stan i Wyrównanie

2. Bok: Lusterka Zewnętrzne - Integralność Lustra i Mocowanie do Samochodu

3. Bok: Lewa i Prawa Strona - Widoczne Uszkodzenia i Zadrapania

4. Bok: Lewa i Prawa Strona - Widoczne Uszkodzenia i Zadrapania

5. Bok: Lewa i Prawa Strona - Widoczne Uszkodzenia i Zadrapania

6. Inne: Dodatkowe Prace Polerskie

7. Tył: Zderzak tylny - Stan i ustawienie

8. Tył: Hak holowniczy (Mocowanie, mechanizm demontażu, złącze świateł zewnętrznych, grubość złącza)

- 1. Inne: Naprawa Haka Holowniczego
- 2. Inne: Naprawa Plastiku Przedniego Lewego Błotnika
- 3. Inne: Polerowanie Przedniego Zderzaka

- 1. Malowanie Tylnego Zderzaka

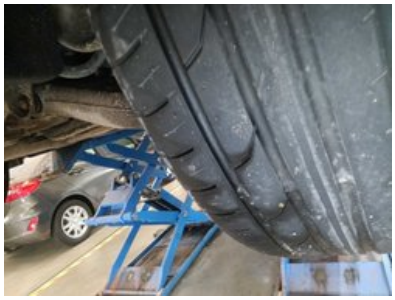
1. UKŁAD CHŁODZENIA: Wąż Chłodnicy

2. SILNIK: Przekładka Układu Chłodzenia

3. SILNIK: Pokrywa Zaworów Wałka Rozrządu i Uszczelka - Prawa

4. SILNIK: Pokrywa Zaworów Wałka Rozrządu i Uszczelka - Lewa

5. SILNIK: Miska Olejowa - Dolna

6. SILNIK: Nowy Silnik

7. SILNIK: Uszczelka Czujnika Oleju

8. PRZEKŁADNIA GŁÓWNA, WAŁ I OSIE: Gumowe Mocowanie Wału Napędowego

9. PRZEKŁADNIA GŁÓWNA, WAŁ I OSIE: Przegub Wału Napędowego - Wewnętrzny Lewy

10. STEROWANIE SILNIKIEM - PALIWO: Wtryskiwacze (Wszystkie)

11. STEROWANIE SILNIKIEM - PALIWO: Turbosprężarka

12. UKŁAD WYDECHOWY: Zawór Recirkulacji Spalin (EGR)

13. INNE: Wymiana Oleju i Filtra Silnika

14. INNE: Naładować Akumulator

15. INNE: Regeneracja/Czyszczenie Filtra DPF

16. INNE: Wymienić Opony

- 1. Inne: Uszczelka Czujnika Oleju
- 2. Przegub Napędowy - Wewnętrzny Lewy
- 3. Inne: Wąż Chłodnicy
- 4. Inne: Uszczelka Układu Chłodzenia
- 5. Turbosprężarka
- 6. Osłona CV Wału Napędowego
- 7. Akumulator
- 8. Wymienić Opony
