Raport diagnostyczny

# 2020 VOLVO V60 Cross Country Pro

## Szczegóły diagnostyki

# Raport z przygotowania i naprawy

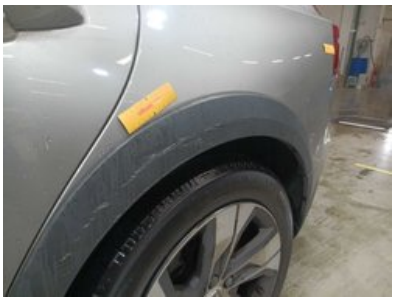
**4. Inne:** Dodatkowe Prace Polerskie
