Raport diagnostyczny

2015 AUDI A3 Attraction Pro Line

Szczegóły diagnostyki

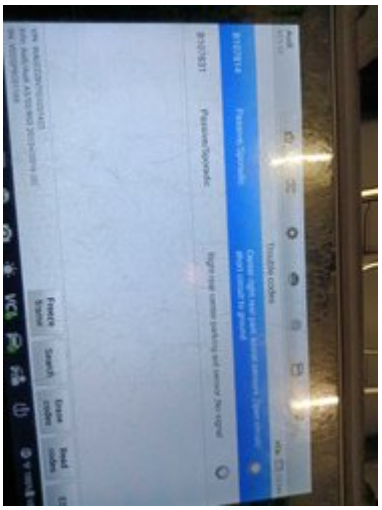
1. Fotele: Wszystkie Fotele - Stan

2. Operacja: Systemy wspomagania parkowania - Funkcjonowanie

- 1. Przyszyć Przednie Siedzenie

- 1. Malowanie Systemu Wspomagania Parkowania
