Raport diagnostyczny

2015 NISSAN QASHQAI Acenta

Podsumowanie prac wykonanych w centrum serwisowym Longo

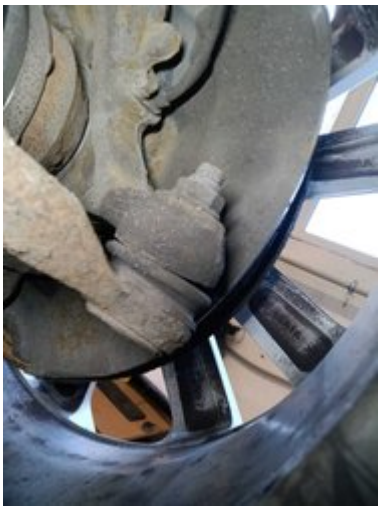
7. ZAWIESZENIE: Tuleje Dolnego Wahacza Zawieszenia

- 1. Końcówka Drążka Kierowniczego (Oba)
- 2. Naładować Akumulator
- 3. Wymiana Oleju i Filtra Silnika
- 4. Łącznik Stabilizatora - Zewnętrzny
- 5. Przegub Kulowy Prawa Strona
- 6. Półoś - Prawa
- 7. Tuleje Wahacza Dolnego Zawieszenia
- 8. Geometria Przednich Kół (Zbieżność)
- 9. Połączenie Wydechowe
