Raport diagnostyczny

2018 RENAULT GRAND SCENIC Initiale Pari

Szczegóły diagnostyki

Raport z przygotowania i naprawy

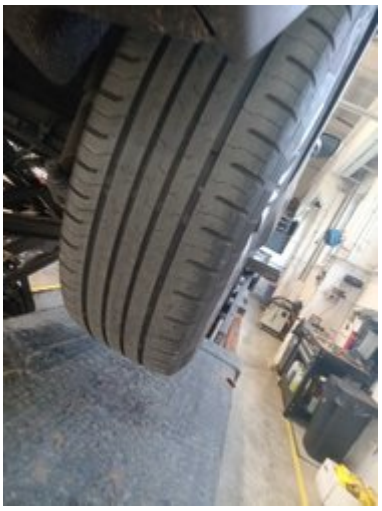
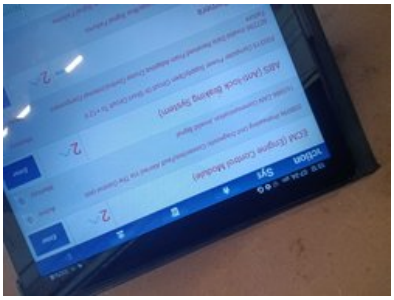
1. Inne: Dodatkowe Prace Polerskie

2. Inne: Dach - Widoczne uszkodzenia (np. uszkodzenia gradowe)

3. Bok: Koła - Stan
