Raport diagnostyczny

2021 PEUGEOT 208 GT

Szczegóły diagnostyki

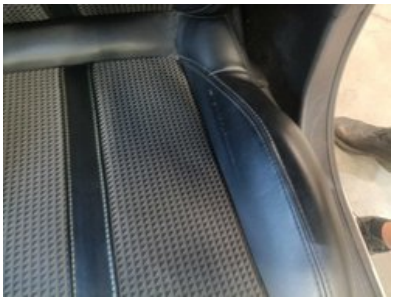
1. Fotele: Wszystkie Fotele - Stan

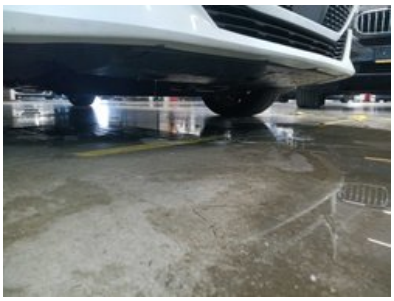
2. Przód: System spryskiwaczy szyb - Funkcjonowanie (Przód i tył)

1. Naprawa Mechanizmu Spryskiwacza
