Raport diagnostyczny

2015 KIA CARENS Business Line

Raport z przygotowania i naprawy

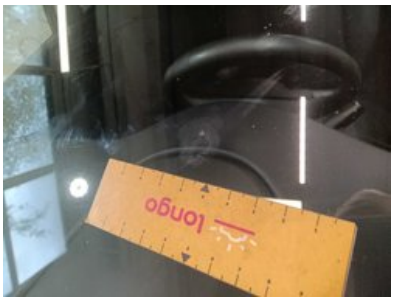
1. Inne: Dodatkowe Prace Polerskie

2. Inne: Dodatkowe Prace Polerskie

3. Inne: Dach - Widoczne uszkodzenia (np. uszkodzenia gradowe)

4. Przód: Integralność przedniej szyby - Bez uszkodzeń wykluczających przegląd techniczny

5. Przód: Przedni Zderzak - Stan i Wyrównanie

- 1. Mycie nadwozia
- 2. Pełne, dogłębne czyszczenie wnętrza wyłącznie hipoalergicznymi środkami
- 3. Polerowanie nadwozia po czyszczeniu

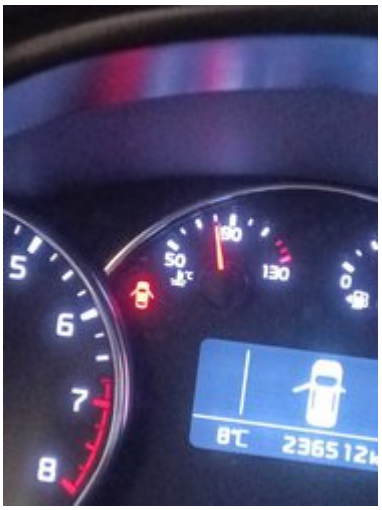
1. ZAWIESZENIE: Amortyzatory (Para)

2. ZAWIESZENIE: Przegub Kulowy Dolny

3. UKŁAD CHŁODZENIA: Termostat

4. INNE: Wymiana Oleju i Filtra Silnika

5. HAMULCE: Tylna Tarcza Hamulcowa (Obie)

6. HAMULCE: Przednie Tarcze Hamulcowe Oba

- 1. Wymiana Oleju i Filtra Silnika
- 2. Przegub Kulowy - Dolny
- 3. Tylna Tarcza Hamulcowa (Oba)
