Raport diagnostyczny

2021 SKODA OCTAVIA Business Edition

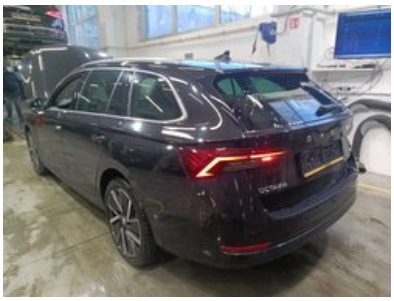
1. Inne: Mechanizmy Zamków Drzwi i Bagażnika Włącznie z Klapką Paliwa

2. Bok: Koła - Stan

1. NADWOZIE - SEKCJA PRZEDNIA: Brakująca Osłona Silnika

2. INNE: Wymiana Oleju i Filtra Silnika

3. ZAWIESZENIE: Tuleje Dolnego Wahacza Zawieszenia Obie

4. HAMULCE: Tylna Tarcza Hamulcowa (Obie)
