Raport diagnostyczny

2017 SKODA KODIAQ Style Business

Raport z przygotowania i naprawy

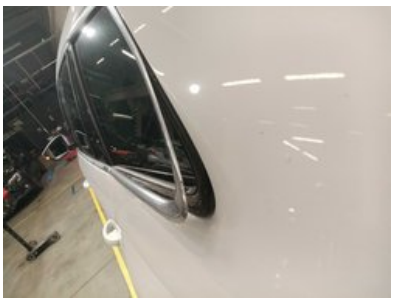
12. Bok: Lewa i Prawa Strona - Widoczne Uszkodzenia i Zadrapania

13. Bok: Lewa i Prawa Strona - Widoczne Uszkodzenia i Zadrapania
