Raport diagnostyczny

2015 OPEL MOKKA T Edition 4x4

Raport z przygotowania i naprawy

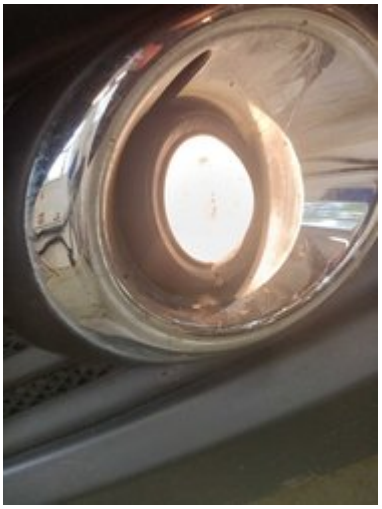
1. Przód: Listwy - Stan
