Raport diagnostyczny

2022 AUDI A5 Sportback MHEV S edition

Raport z przygotowania i naprawy

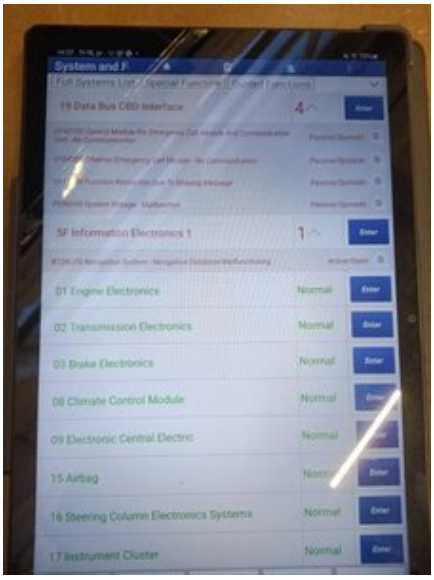
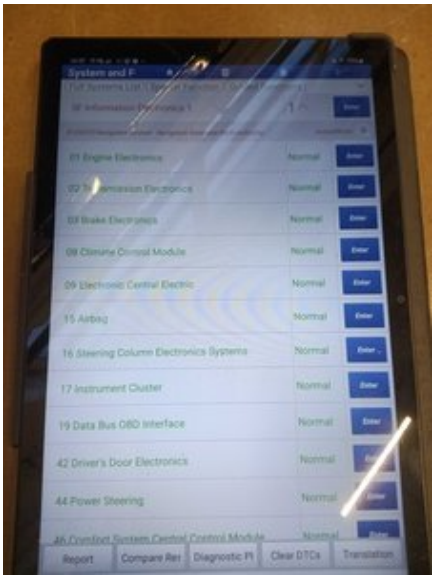
Diagnostyka OBD II

1. INNE: Wymiana Oleju i Filtra Silnika

2. INNE: Wymienić Opony

3. HAMULCE: Przednie Tarcze Hamulcowe Oba z Klockami

4. HAMULCE: Tylna Tarcza Hamulcowa (Obie) z Klockami
