Raport diagnostyczny

2021 PEUGEOT 3008 Allure

Raport z przygotowania i naprawy

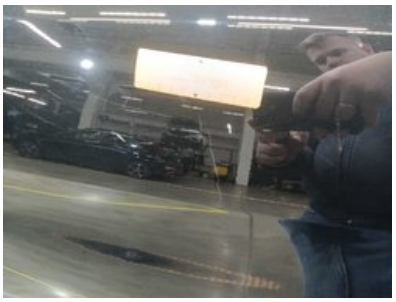
2. Bok: Lewa i Prawa Strona - Widoczne Uszkodzenia i Zadrapania

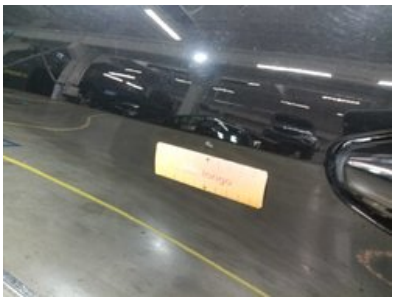
3. Bok: Lewa i Prawa Strona - Widoczne Uszkodzenia i Zadrapania
