Raport diagnostyczny

2020 VOLKSWAGEN TIGUAN Comfortline Bu

Szczegóły diagnostyki

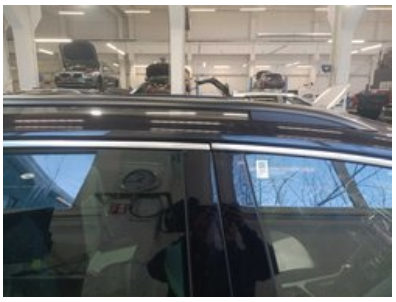
Nadwozie

1. Inne: Mechanizmy Zamków Drzwi i Bagażnika Włącznie z Klapką Paliwa

2. Inne: Oznaki Dźwiękowe (Luźne Części, Stukanie itp.)

3. Bok: Geometria Paneli Nadwozia

4. Bok: Lewa i Prawa Strona - Widoczne Uszkodzenia i Zadrapania

5. Bok: Lewa i Prawa Strona - Widoczne Uszkodzenia i Zadrapania

6. Przód: Przedni Zderzak - Stan i Wyrównanie

7. Przód: Przedni Zderzak - Stan i Wyrównanie

1. Wymienić Przycisk(-i) Podnośnika Szyby
2. Wymienić Zamek Drzwi
3. Zderzak Przedni

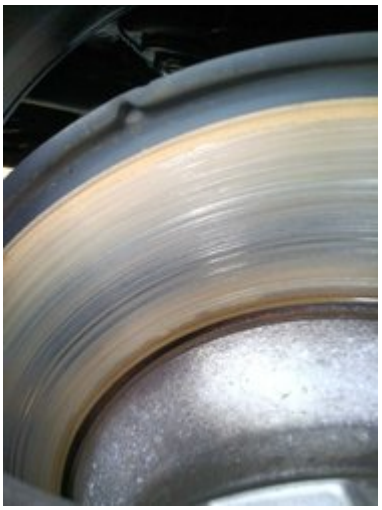
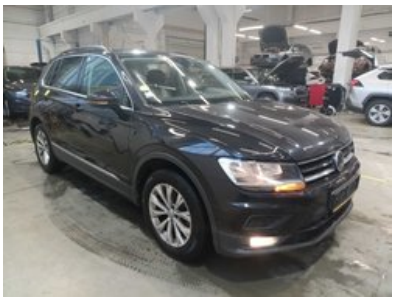
Mechanika

1. INNE: Naładować Akumulator

2. INNE: Wymiana Oleju i Filtra Silnika

3. INNE: Regeneracja/Czyszczenie Filtra DPF

4. HAMULCE: Przednie Tarcze Hamulcowe Oba

5. HAMULCE: Tylna Tarcza Hamulcowa (Obie)

6. ZAWIESZENIE: Dolny Wahacz Zawieszenia Oba

1. Regeneracja/Czyszczenie Filtra DPF
2. Wymiana Oleju i Filtra Silnika
3. Naładować Akumulator
