Raport diagnostyczny

2020 PEUGEOT 5008 GT Line

Szczegóły diagnostyki

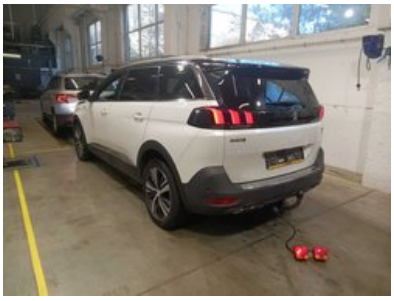
1. INNE: Wymiana Oleju i Filtra Silnika

2. HAMULCE: Przednie Klocki Hamulcowe (Wszystkie)

3. HAMULCE: Tylne Klocki Hamulcowe (Wszystkie)

4. ZAWIESZENIE: Dolny Wahacz Zawieszenia Oba

5. PRZEKŁADNIA GŁÓWNA, WAŁ I OSIE: Wał Napędowy - Prawy

1. Tylne Klocki Hamulcowe
2. Wymiana Oleju i Filtra Silnika
3. Przednie Klocki Hamulcowe (Wszystkie)
