Raport diagnostyczny

2020 PEUGEOT 5008 GT Line

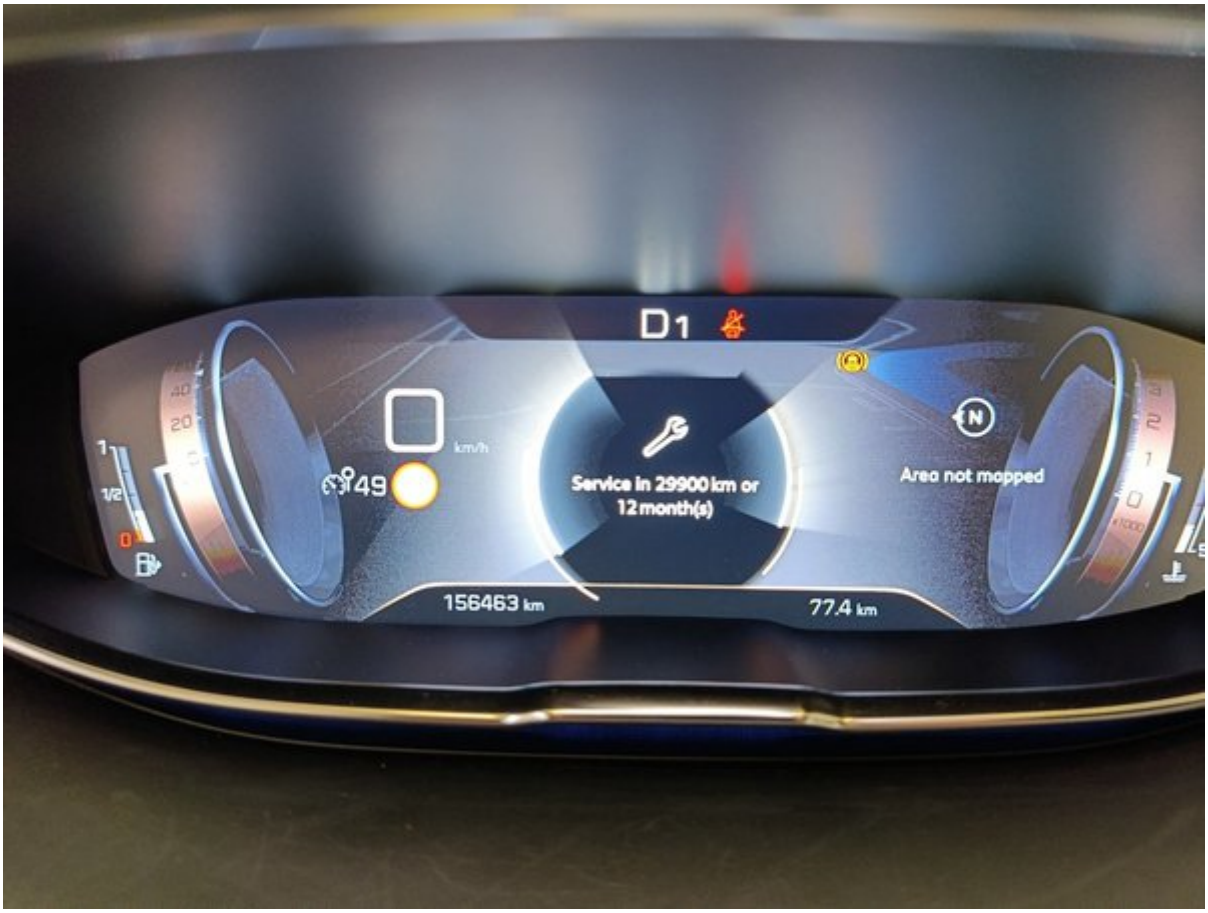
D1
km/h
49
Service in 29900 km or
12 month(s)
Area not mapped
156463 km
77.4 km
