Raport diagnostyczny

2017 VOLKSWAGEN TOURAN Highline Busi

Raport z przygotowania i naprawy

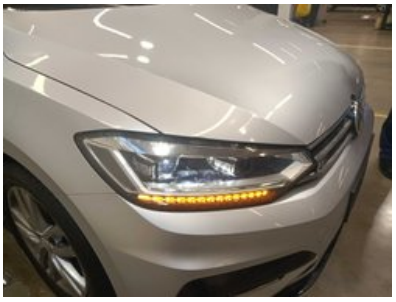
1. Bok: Lewa i Prawa Strona - Widoczne Uszkodzenia i Zadrapania
