Raport diagnostyczny

2015 OPEL MOKKA Edition

Szczegóły diagnostyki

Podsumowanie zdiagnozowanych usterek

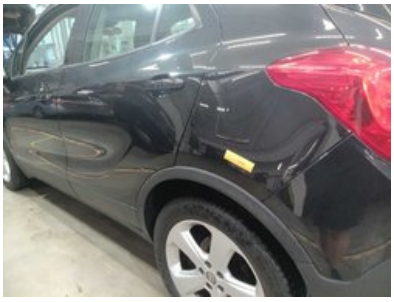
1. Bok: Lewa i Prawa Strona - Widoczne Uszkodzenia i Zadrapania

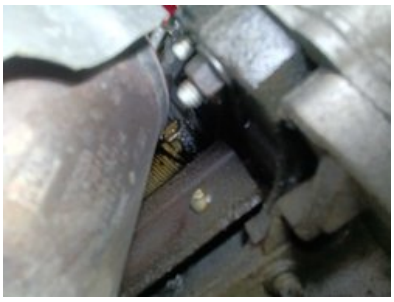
5. HAMULCE: Przednie Tarcze Hamulcowe Oba

6. HAMULCE: Tylna Tarcza Hamulcowa (Obie)
