Raport diagnostyczny

# 2016 AUDI A4 Quattro

# Raport z przygotowania i naprawy

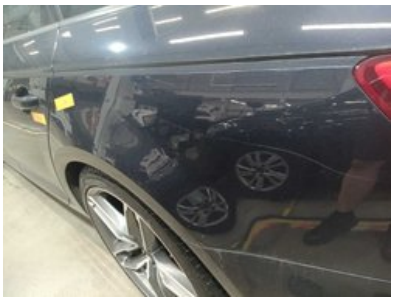
## Nadwozie

**1. Inne:** Dodatkowe Prace Polerskie

**2. Bok:** Koła - Stan

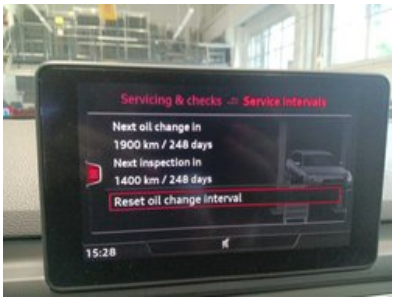
**1. INNE:** Wymiana Oleju i Filtra Silnika

**2. INNE:** Wymienić Opony

1. Wymiana Oleju i Filtra Silnika
2. Wymienić Opony
3. Przednie Tarcze i Klocki
4. Umyć po Wymianie Osłony Przegubu
