Raport diagnostyczny

2022 HYUNDAI IONIQ Premium Sky

Szczegóły diagnostyki

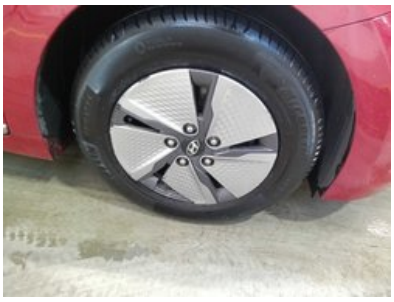
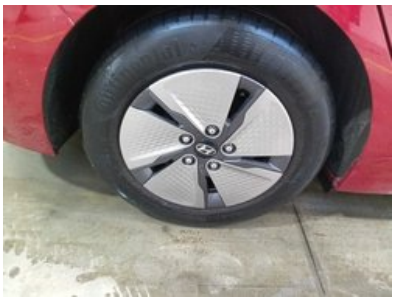
2. Bok: Lewa i Prawa Strona - Widoczne Uszkodzenia i Zadrapania
