Raport diagnostyczny

2015 AUDI Q5 Ambition Quattro

Szczegóły diagnostyki

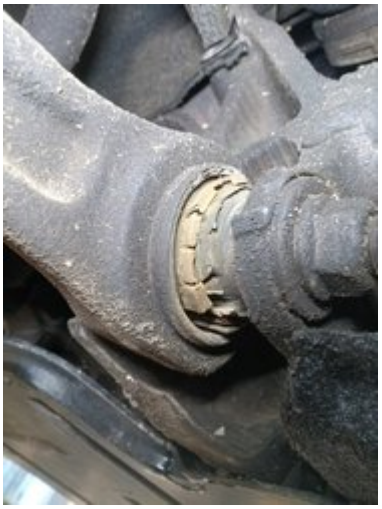
1. ZAWIESZENIE: Dolny Wahacz Zawieszenia Tylny Oba
