Raport diagnostyczny

2021 VOLKSWAGEN ARTEON R-Line

Raport z przygotowania i naprawy

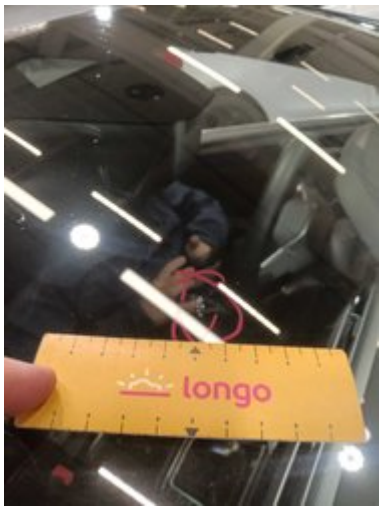
5. Przód: Integralność przedniej szyby - Bez uszkodzeń wykluczających przegląd techniczny

- 1. Naprawa Przedniej Szyby
